起搏器植入后出现长RR间期的程控参数调整优化感知功能的探讨

黄静涵 范树信 樊晓寒

Discussion on the optimization of sensing function by adjusting programming parameters in the presence of long RR intervals after pacemaker implantation HUANG Jinghan, FAN Shuxin, FAN Xiaohan. Heart Function Testing Center, National Center for Cardiovascular Diseases and Fuwai Hospital, Chinese Academy of Medical Sciences and Peking Union Medical College, Beijing 100037, China.

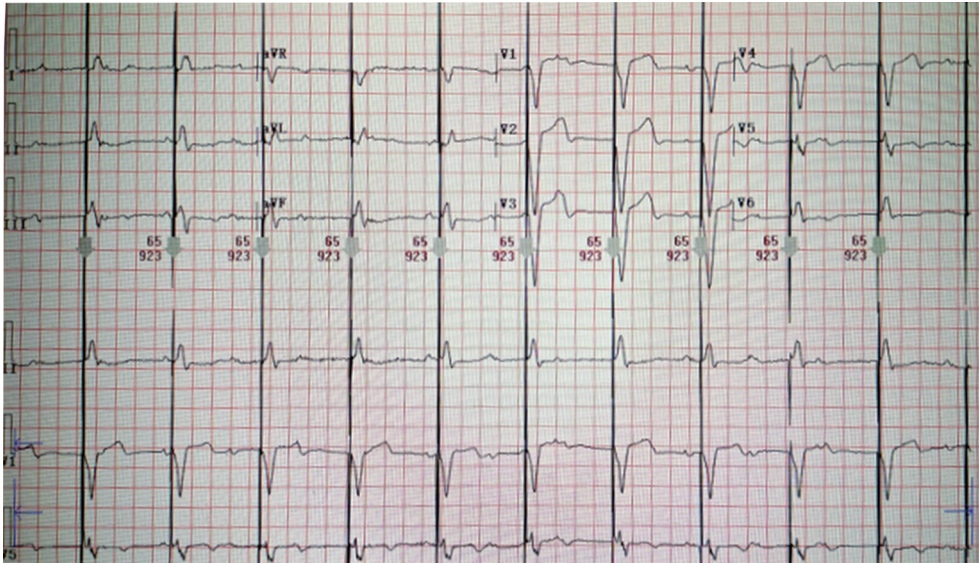
图 1 VVI 起搏心律 65 bpm

常规心电图检查示 VVI 起搏心律 65 bpm(图 1)。行动态心电图检查,提示有 18 次>2.0 秒的 RR 间期,最长达 5.07 秒(图 2)。7 月 16 日行起搏器程控检查,参数如下:起搏模

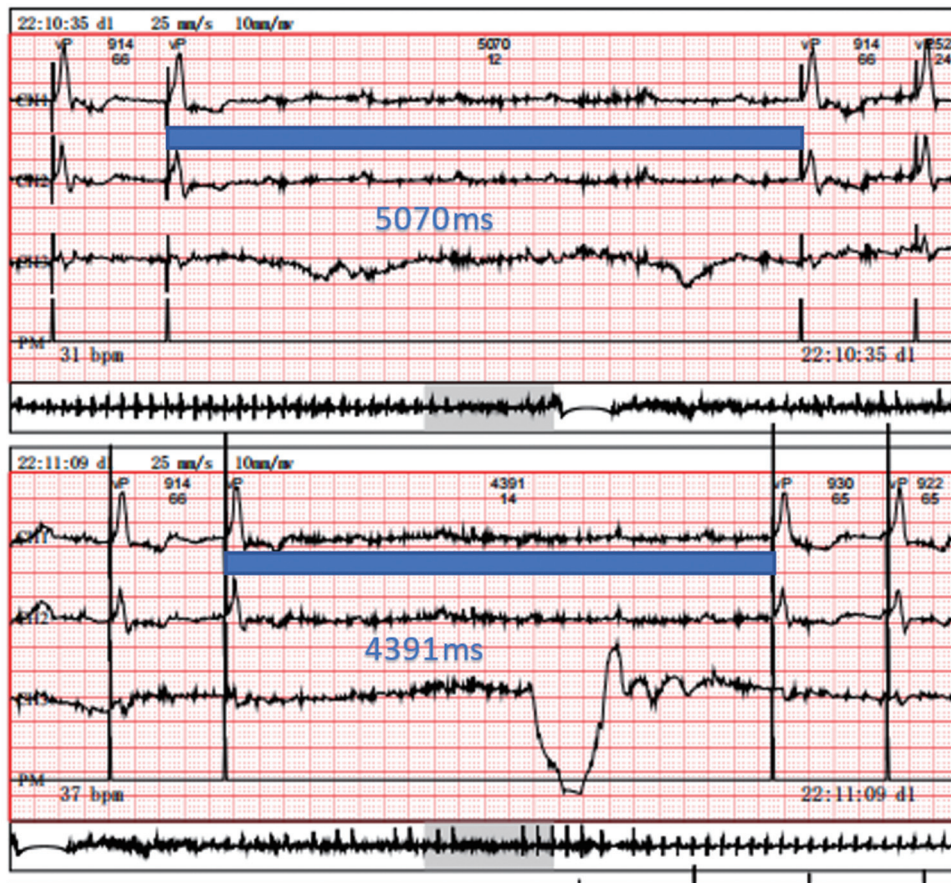
图 2 动态心电图可见 VVI 起搏方式,22:10 分、22:11 分出现长达 5070 ms 及 4391 ms 的长 RR 间期,前面的 RR 间期为 914 ms,未成倍数关系

结合患者临床症状及动态心电图、程控检查结果,考虑起搏器起搏功能正常,存在心室过感知情况,原因可能与电极磨损相关,因患者心律为起搏依

赖,程控时未测得自身心律,故将心室感知灵敏度由 0.5 mV 调整为 5.0 mV,避免心室感知到干扰信号。起搏器程控后复查动态心电图检查未发现长于 2 秒的 RR 间期,偶见自身 QRS 波未被感知(图 3)。考虑

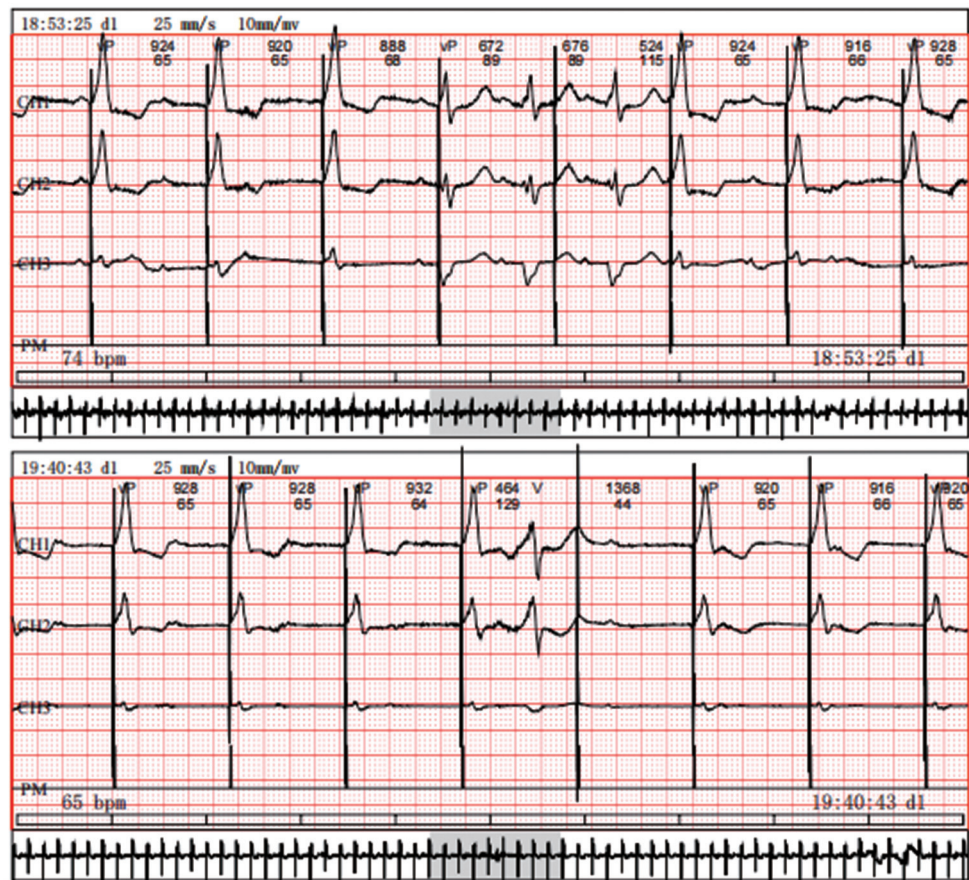
图 3 程控调整参数后复查未发现长 RR 间期,偶见自身 QRS 波未被感知

到自身心律数量很少,未再调整参数。

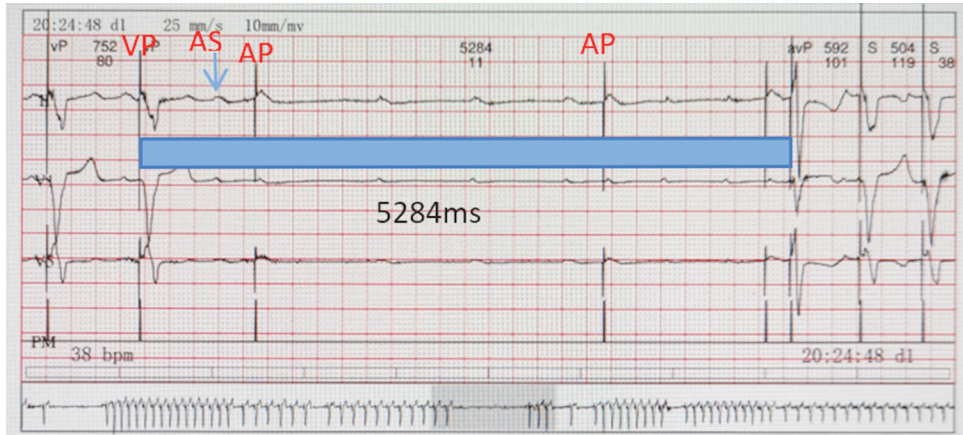
动态心电图检查提示:平均心率 80 bpm,房早 22921 次,>2.0 秒的 RR 间期 217 次,最长达 5.28 秒(图 4)。

图 4 患者动态心电图显示,AS 为感知的自身心房波,AP 为心房起搏脉冲,VP 为心室起搏脉冲,可见有 5284 ms 的长间歇,其中未发放心室起搏脉冲,考虑心室有过感知导致,起搏器未感知到自身心房波,其后发放了 AP 信号

起搏器程控参数:起搏模式 DDD,低限频率 60 bpm,上限频率 130 bpm,PAV/SAV 200/150 ms,心房阈值 0.5 V/0.4 ms,心房感知 3.7 mV,心房阻抗 426 Ω ;心室阈值 0.75 V/0.4 ms,心室感知未测得,心室阻抗 218 Ω 。心房起搏比例<1%,心室起搏比例>99%,心房、心室起搏极性均为单极,感知极性均为双极。心房输出 2.5 V/0.4 ms,心室输出 2.5 V/0.4 ms,心房感知灵敏度 0.5 mV,心室感知灵敏度 2.0 mV。预估电池剩余电量 2.75~4.5 年。程控关闭 VIP 功能、休息频率,将心室感知灵敏度由 2 mV 调整为 4.5 mV。

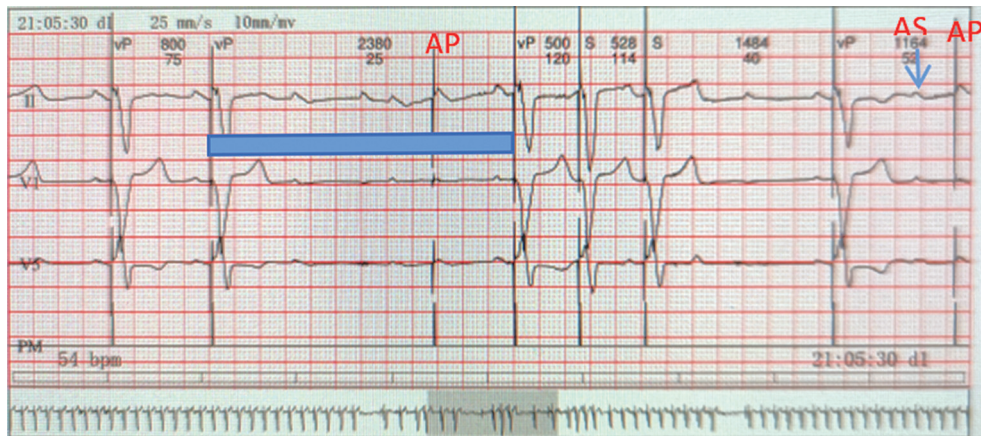
复查动态心电图,提示>2.0 秒的 RR 间期 51 次,最长达 2.38 秒(图 5)。

图 5 患者动态心电图显示,AS 为感知的自身心房波,AP 代表心房起搏信号,VP 代表心室起搏信号,可见有 5284 ms 的长间歇,其中未发放心室起搏脉冲,考虑心室有过感知导致,起搏器未感知到 AS 信号,其后发放了 AP 信号

为单极,感知极性均为双极。预估电池剩余电量3~4.5年。根据心电图显示有心房感知不良,将心房感知灵敏度由 0.5 mV 调整为 0.3 mV(原因分析:心房感知不良),患者仍有心室过感知情况,将心室感知灵敏度由 4.5 mV 调整为 12.5 mV。

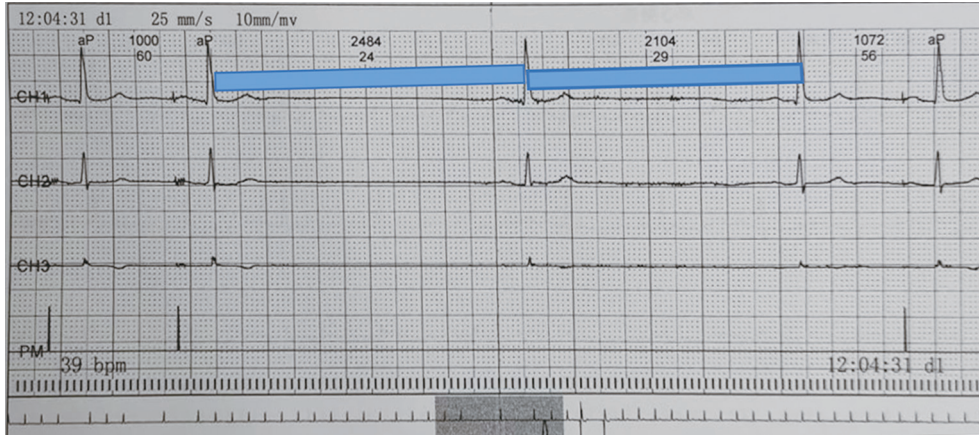
动态心电图检查提示>2 秒的 RR 间期 25 次,最长达 2.4 秒(图 6)。

行起搏器程控,提示:心房阈值 0.5 V/0.4 ms,心房感知 2.7 mV,心房阻抗 507 Ω,心房起搏极性为双极;右心室阈值测试单双极 7.5 V/1.5 ms 均未夺获心室,心室感知 5.7 mV,单双极阻抗均为 2500 Ω,心室起搏极性为单极。心房起搏比例 79%,心室起搏比例 2%。预估电池剩余电量 4 年。由于心室阻抗显著升高,考虑导线原因所致心室感知和起搏功能障碍。患者因病窦综合征植入双腔起搏器,房室传导正常,与患者沟通,患者暂不同意重新置入导线,故给予关闭心室起搏,调整为 AAI 起搏模式。行起搏器程控,程

图 6 动态心电图检查提示 2.4 秒长 RR 间期

控 AAI 模式下 120 bpm 为 1:1 下传,处理结果:将起搏模式由 DDD 调整为 AAI,复查动态心电图功能正常(图 7)。

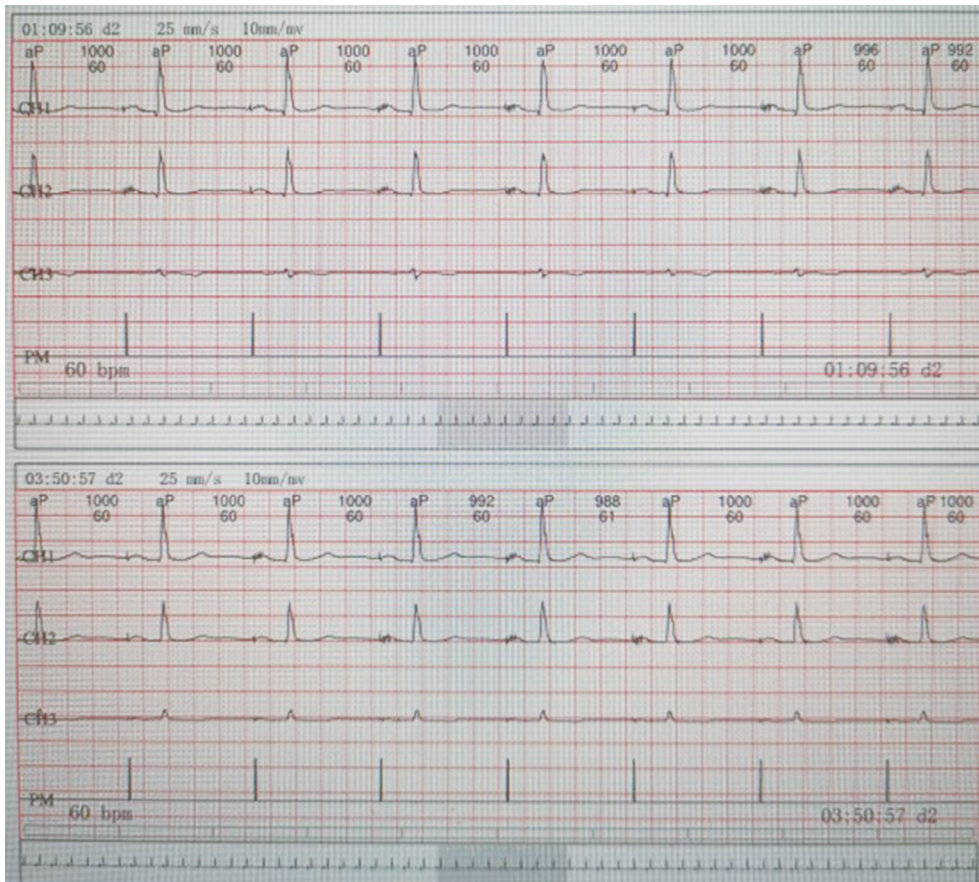
图 7 起搏器 AAI 模式下功能正常
